改正経緯について

国土交通省 住宅局

令和6年3月

- 小型エレベーターの床面積規定の見直し …… 3
- エスカレーターの手ドレール停止検出
装置の設置義務化等 …… 9
- エスカレーター周辺部の安全基準の見直し …… 13

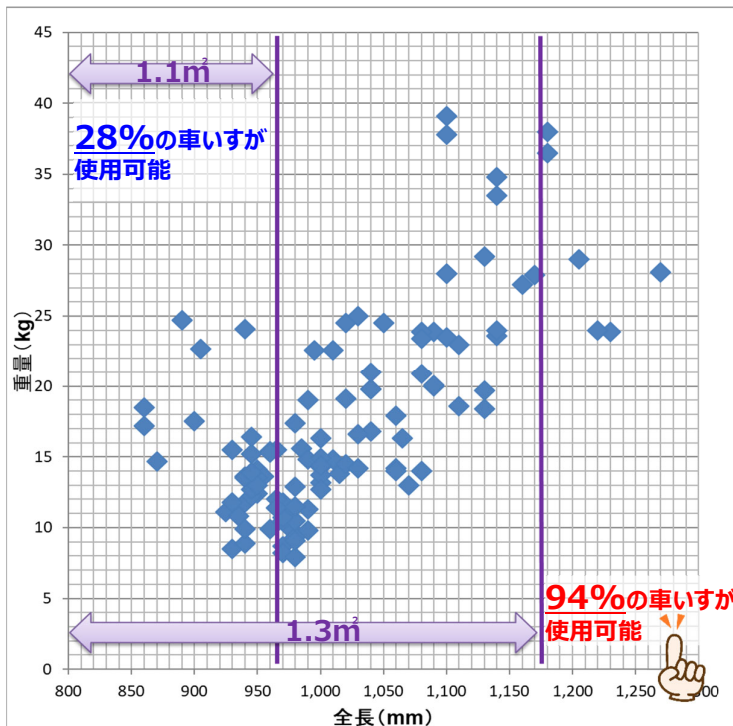
介助式車いすサイズとエレベーター床面積の相関図

※車いすメーカー大手3社 (松永製作所、日進医療器、MIKI) カタログより

現行基準(床面積：1.1㎡以下)では、介助者が同乗できない、そもそもエレベーターに入らない車いすがあり、エレベーターを本当に必要とする方が使用できないケースがある。

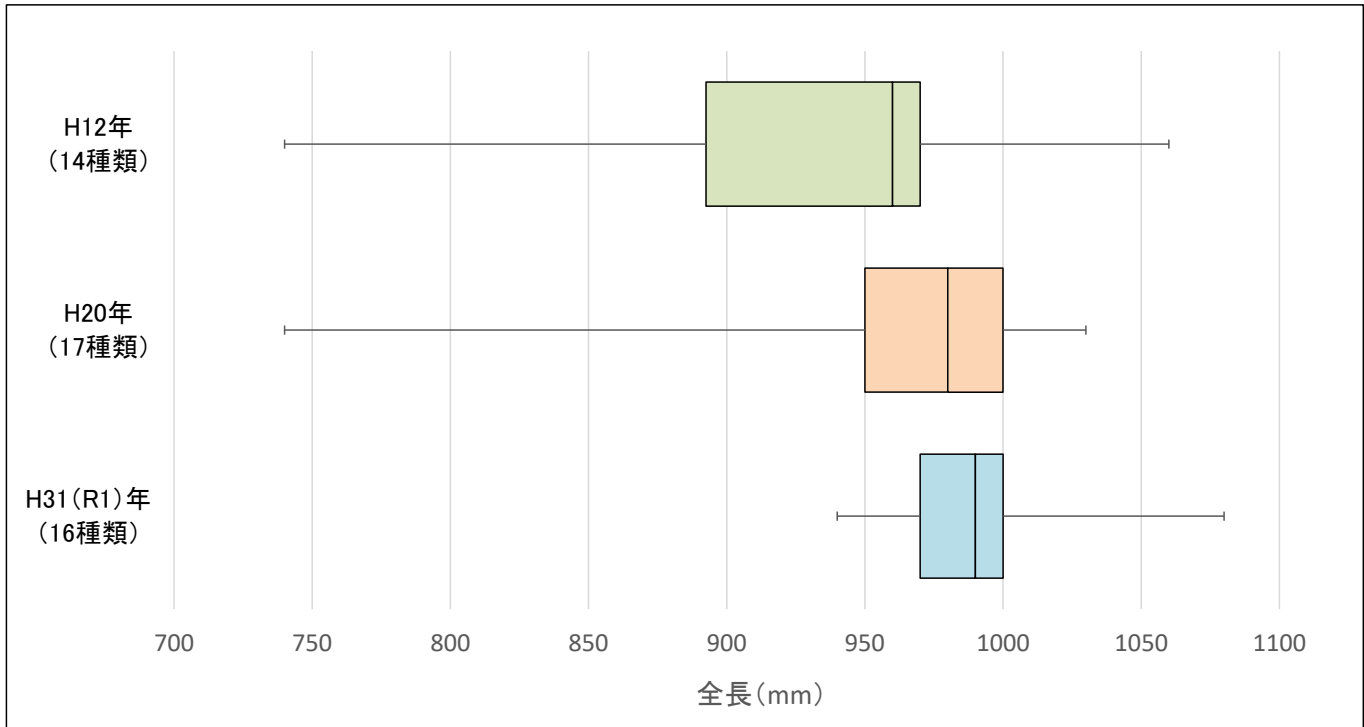
平成12年から平成31年（令和元年）にかけて全長の最小値、中央値、最大値いずれも伸び、ボリュームゾーンも右側へシフトしている。

介助式車いす（スタンダード）の全長の分布の変化

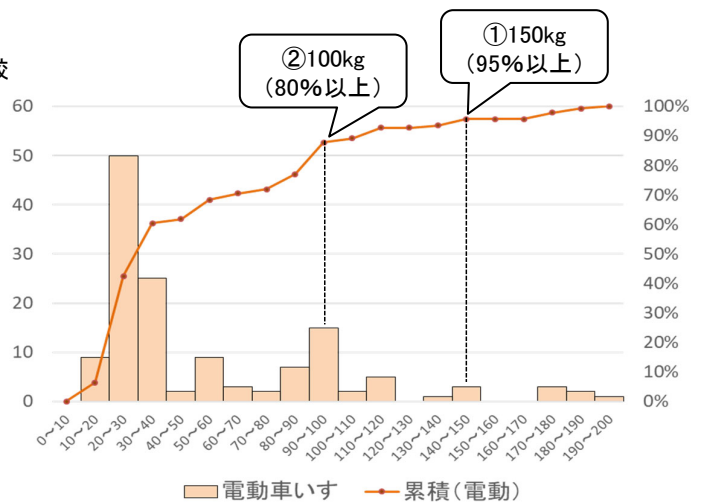
○ 電動車いすは介助式車いすと比べて重い傾向

左図：電動車いすと介助用車いすの重量分布の比較

右図：電動車いす重量分布

■ 改正案の積載量 : $1,800[\text{N}/\text{m}^2] \times 1.3[\text{m}^2] = 2,340[\text{N}]$

① 全体の95%以上の電動車いすが利用可能

電動車いす(150[kgf]) + 車いす利用者(65[kgf]) = 215[kgf] \doteq 2,108[N] < 2,340 [N]

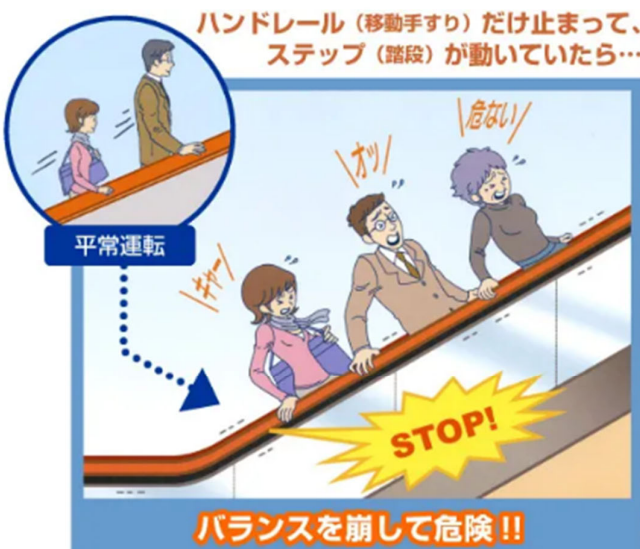
ハンドレール停止検出装置

ハンドレール停止検出装置とは、万が一運転中にハンドレールの速度が低下した場合に、エスカレーターを自動的に停止させる安全装置である。

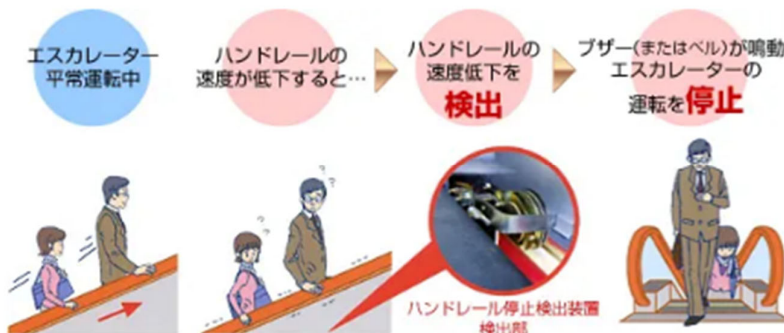
ハンドレール停止検出装置の動き

ハンドレールの速度が低下すると、エスカレーター側に検出信号を出力し、自動的に停止させる。

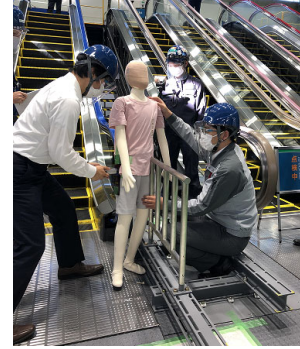
(1) 身体が挟まれるすき間範囲の検証

実験の様子

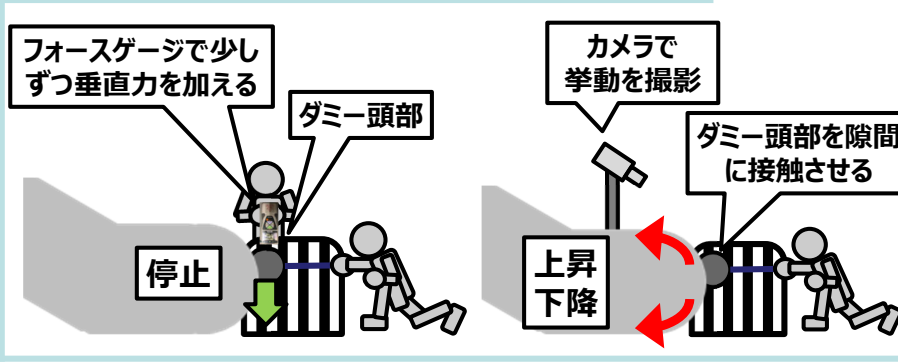
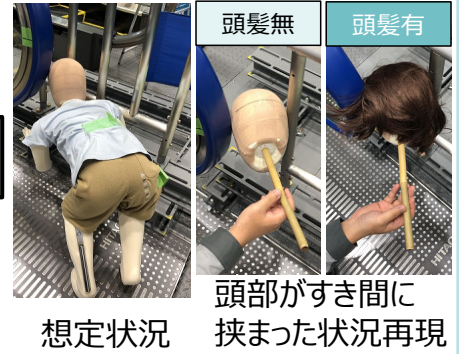
(2) 頭部が挟まれるすき間範囲の検証

実験の様子
